Deterioro del patrimonio edificado en adobe

LUIS FERNANDO GUERRERO BACA
Departamento de Síntesis Creativa
UAM-Xochimilco
luisfg1@prodigy.net.mx

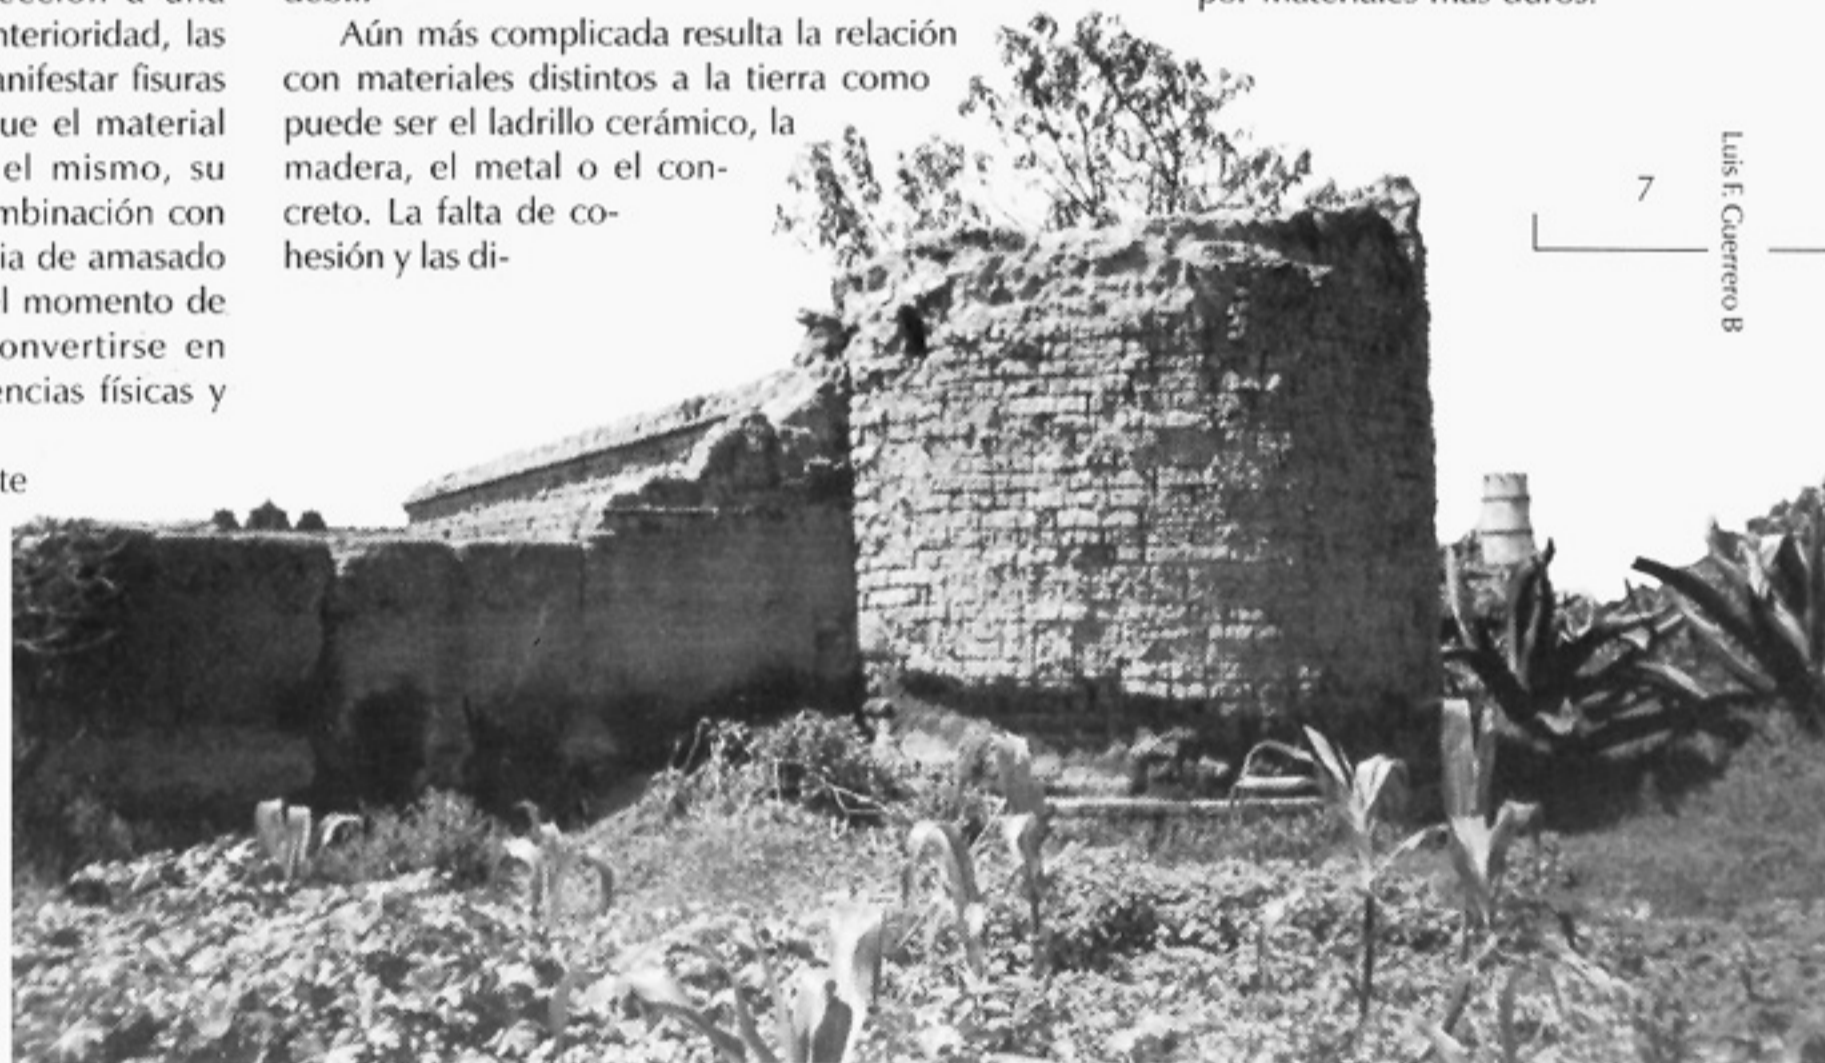
Erosión basa en la hacienda de Ixtafiyuca, Tlaxcala.

Resulta muy común encontrar importantes socavaciones a todo lo largo de las partes bajas de los muros de edificios antiguos de tierra, en un fenómeno que se denomina técnicamente *erosión basal*. Esta disminución en el volumen de los arranques de muros es muy peligrosa porque los vuelve muy sensibles ante empujes laterales como los que provocan, por ejemplo, los sismos.

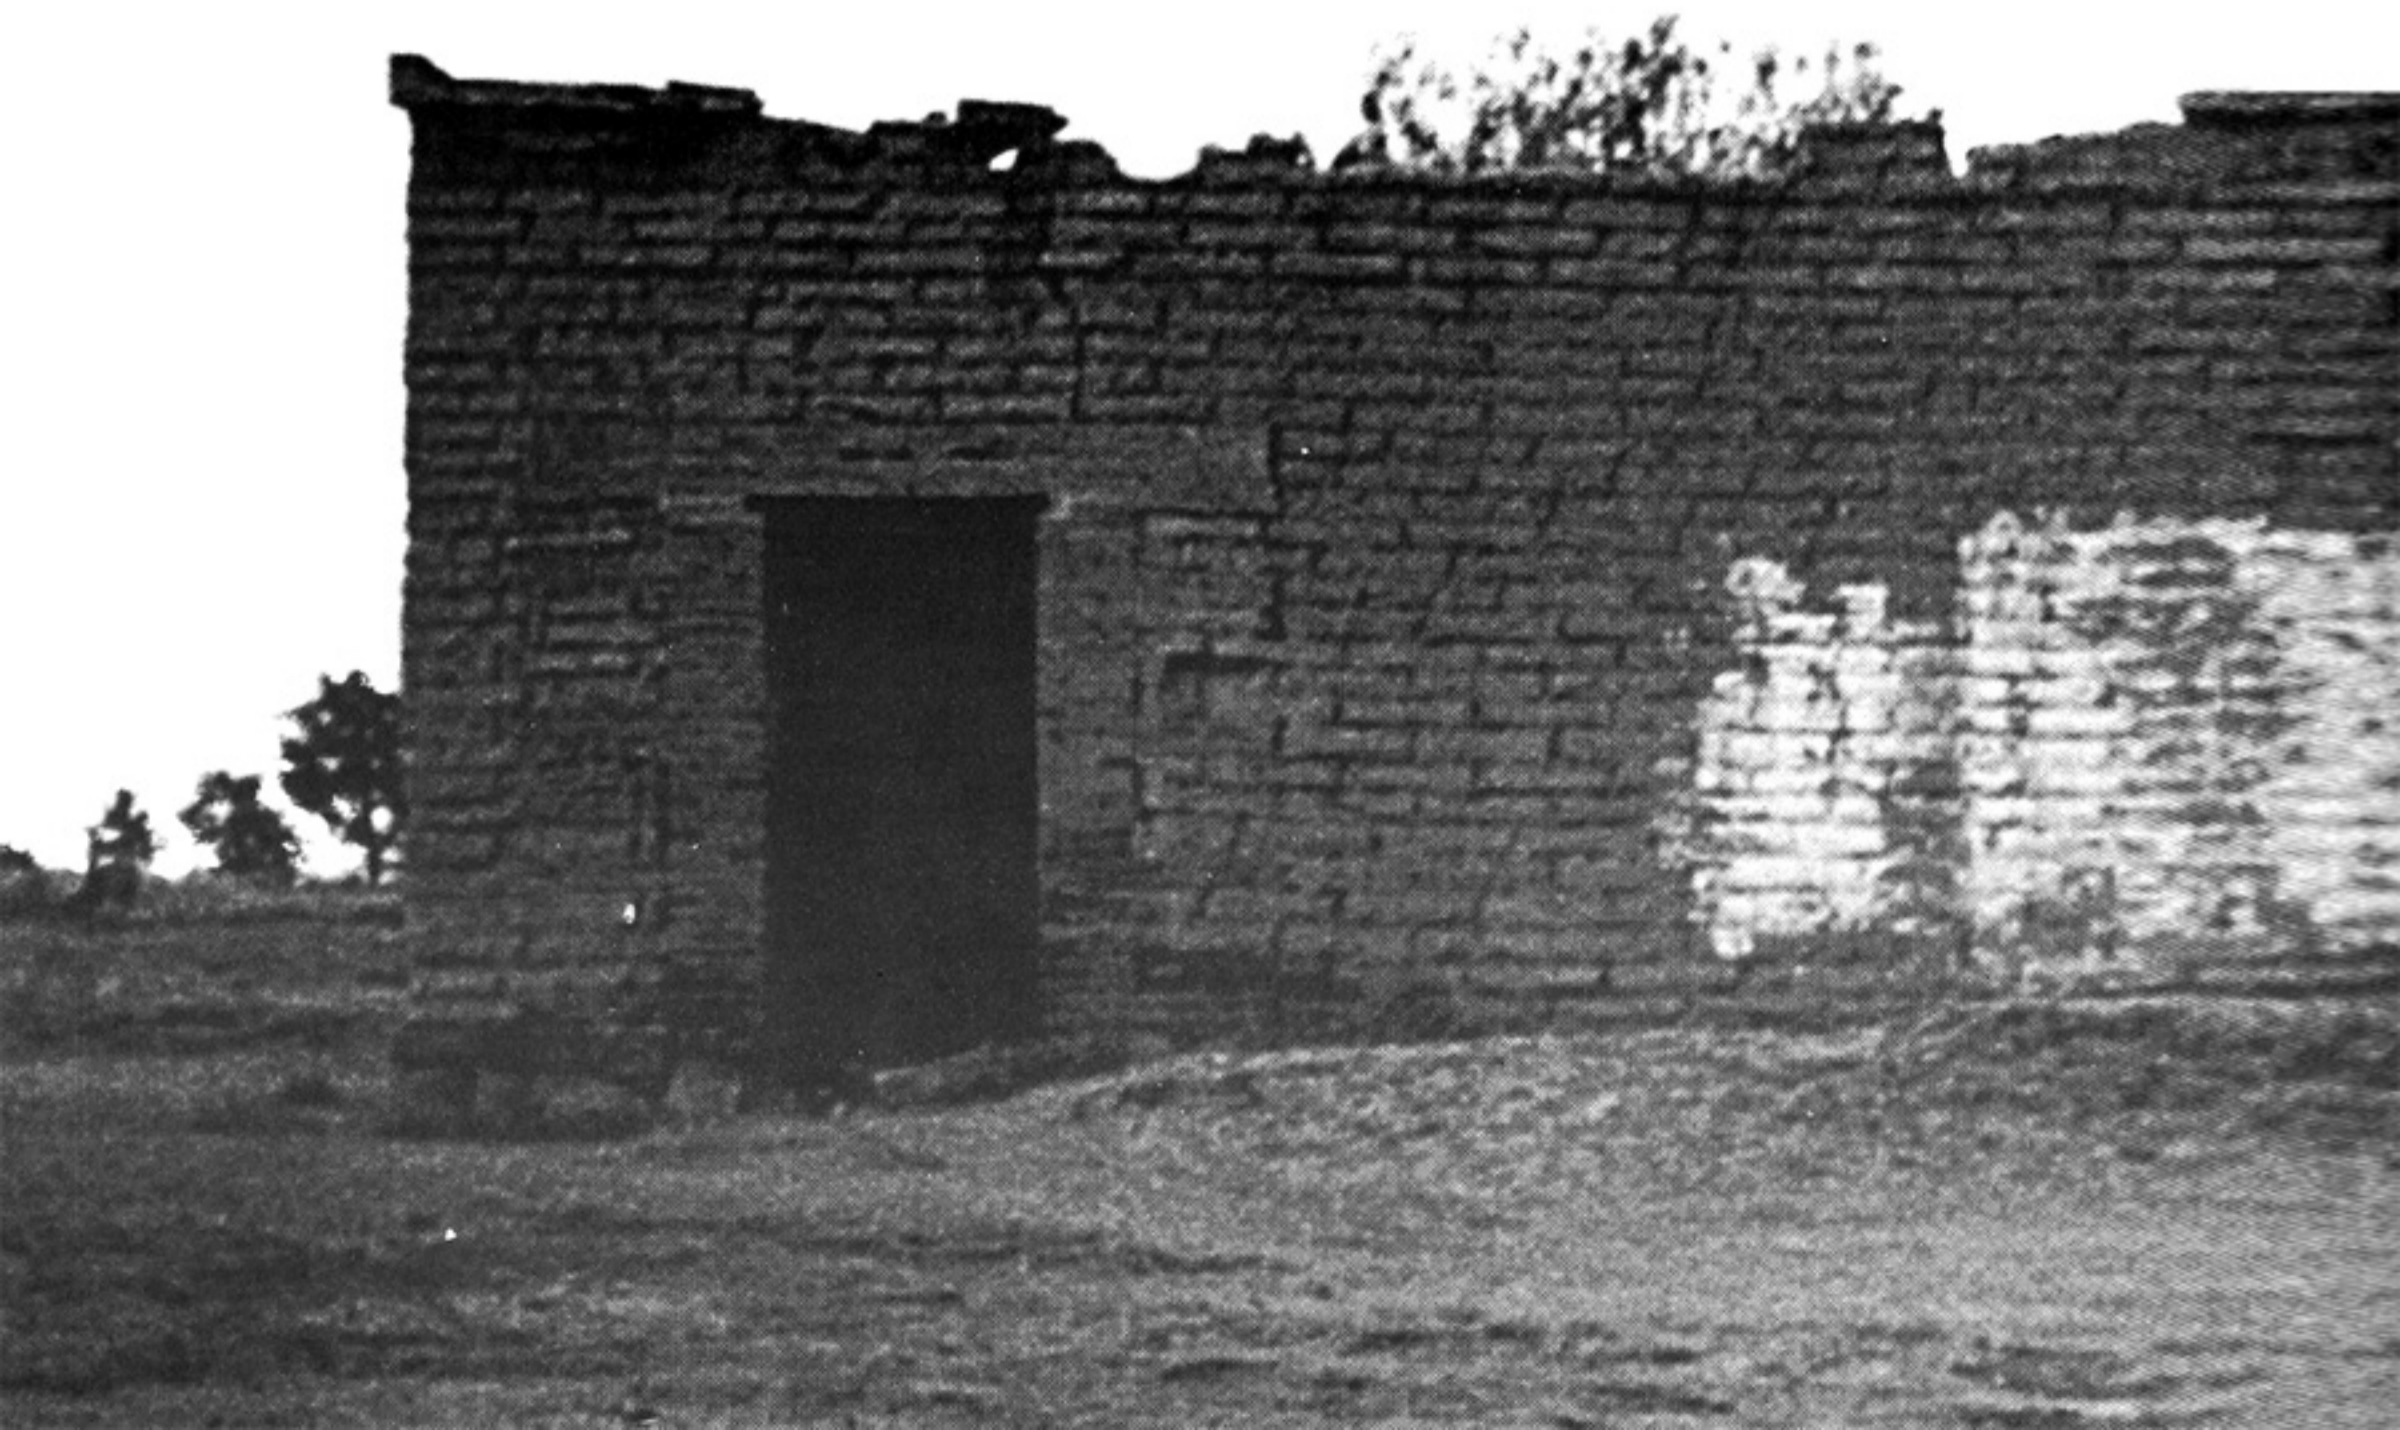
Uso de dentellones de tabique en una vivienda de San Simeón, Tlaxcala.
