Los diseños y los fenómenos sísmicos que provocan emergencias y desastres en la Ciudad de México

SALVADOR DUARTE YURIAR*

Universidad Autónoma Metropolitana, Unidad Xochimilco

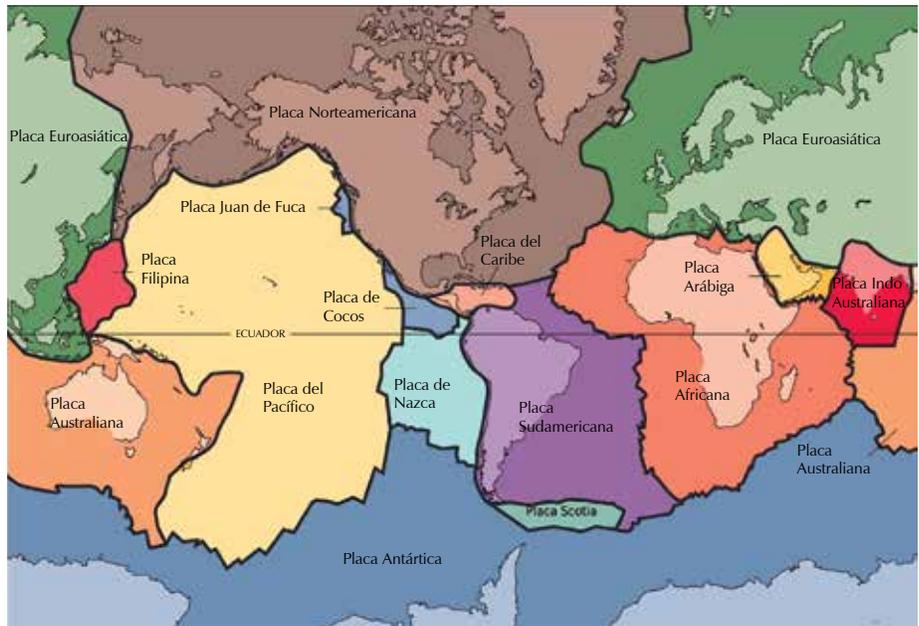
Figura 1. Placas tectónicas en el mundo. Fuente: <https://bit.ly/2ChEqks> (consultado el 16/01/2018).

Los de interés para este trabajo son los sismos de origen tectónico (tectónica de placas) debido a la intensidad que pueden alcanzar y los problemas que provocan. Las principales placas son (Figura 1):

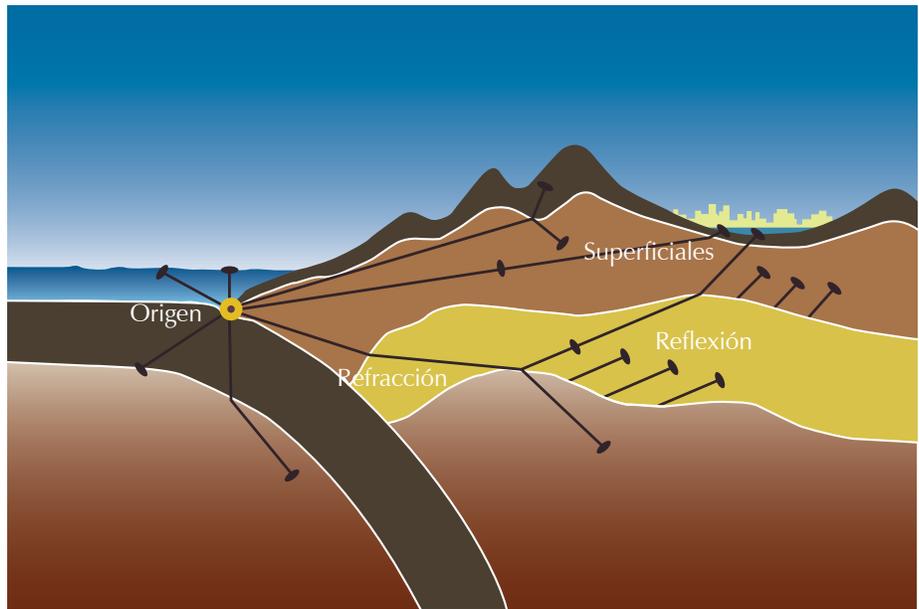
Figura 2. La Placa de Cocos penetra por debajo a la Placa de Norteamérica, se fractura y provoca el foco u origen del sismo (subducción o sismo interplaca). Fuente: (Fundación ICA, 1988).

El *epicentro* es la proyección del foco sobre la superficie, a lo largo de un radio de la Tierra (Figura 2).

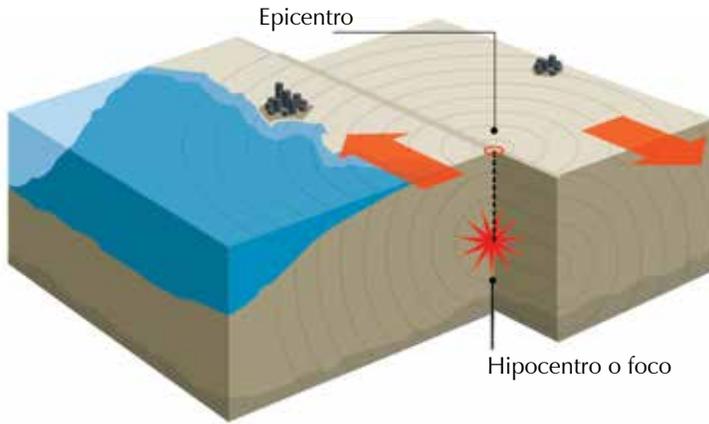
Figura 3. Descripción de las ondas sísmicas superficiales P y S. Fuente: (Sociales 7.0, 2015). Imagen: <https://bit.ly/2XDAbIU>.

Al entrar en contacto con la superficie de la tierra, dan lugar a otro tipo de ondas conocidas como *ondas superficiales*. Éstas son análogas a las ondas de agua y viajan sobre la superficie de la tierra, desplazándose a menor velocidad que las de cuerpo. Debido a su baja frecuencia, provocan resonancia en edificios con mayor facilidad que las ondas de cuerpo y son las ondas sísmicas más destructivas (Figuras 3 a 5).

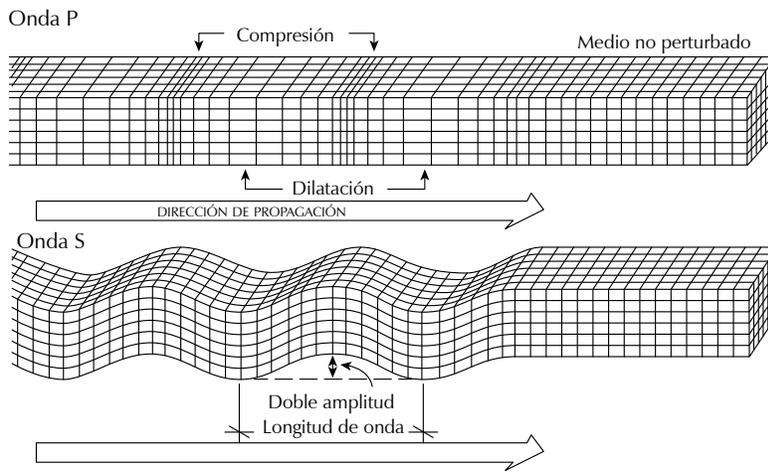
Figuras 4 y 5. El foco es el punto en el que se genera el sismo, y las ondas P y S al viajar se convierten en ondas superficiales, que son las que más afectan a los edificios por el fenómeno de resonancia que pueden provocar. Fuente: <https://bit.ly/2HrtqEK>.

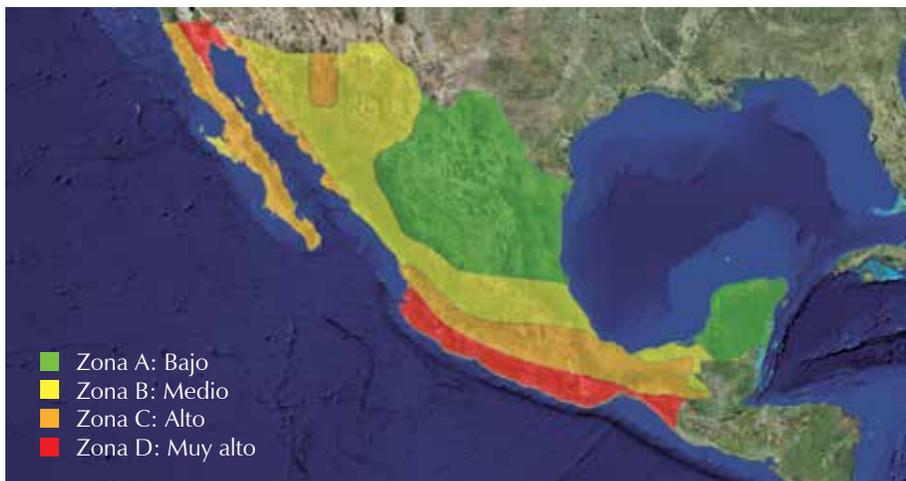
Figura 6. Zonificación de la regionalización de los sismos en México. Fuente: www.anr.gob.mx (consultado el 26/02/2018).

California en la que se generan sismos por subducción o interplaca que es donde se presentaron los sismos de 1985; la segunda, en la zona volcánica que se localiza al sur-sureste de la Ciudad de México, en la colindancia con Morelos y Puebla, en donde se han localizado varios sismos de diferentes magnitudes, entre los que destaca el del 19 de septiembre de 2017, denominado de falla normal o de intraplaca (Figura 6).

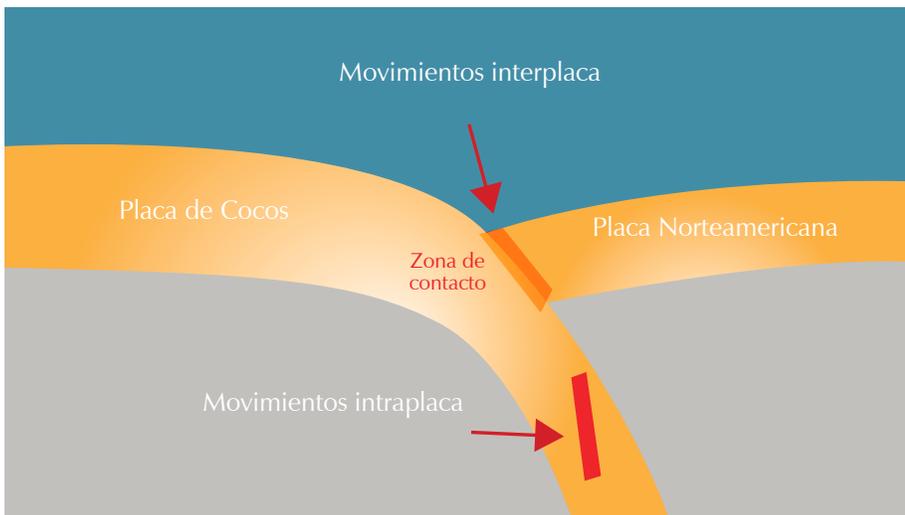
Figura 7. Mecanismo de subducción *interplaca* entre la Placa de Cocos y la de Norteamérica (1985) y de *intraplaca* (2017) en la Placa de Cocos.

La magnitud del sismo fue de 8.1 en la escala de Richter, el epicentro se ubicó cerca de la desembocadura del Río Balsas frente a las costas de Guerrero y Michoacán a unos 400 km; la profundidad focal ha sido estimada en 16 km. El sismo fue provocado por el movimiento de la Placa de Cocos bajo la placa Americana. El epicentro se ubicó en la zona de quietud sísmica de Michoacán (Figura 7) (Fundación ICA, 1988).

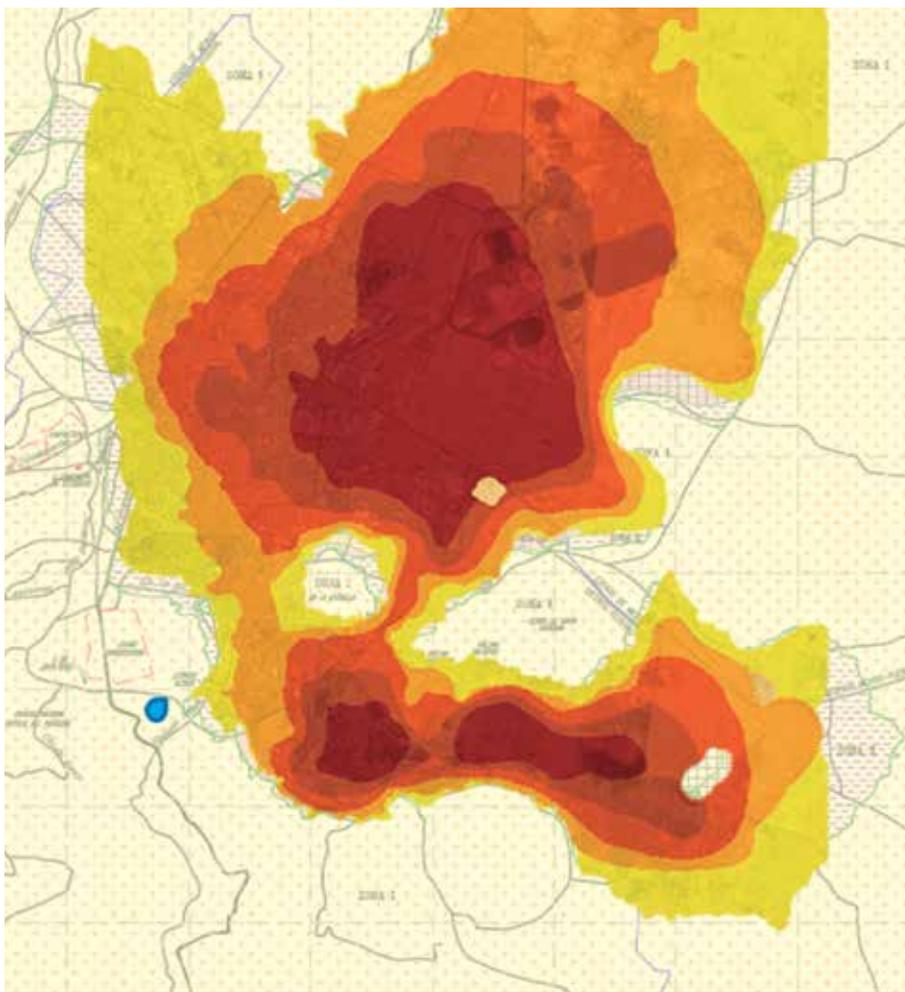
Figura 8. Comparativa de zonificación geotécnica de acuerdo con la información que proporcionan el *Atlas Nacional de Riesgos* y el Laboratorio de Mecánica de Suelos Poucell y Asociados.

La Ciudad de México se localiza en una cuenca endorreica y las características del subsuelo en que se asienta se clasifican en tres zonas: Zona I de Lomeríos, formada por suelos firmes areno-limosos (tepetate) y tobas compactas de alta capacidad de carga y baja deformabilidad; se incluyen derrames de basalto del Pedregal; Zona II o de Transición constituida por el cambio, por lo general progresivo, entre los materiales que forman la zona de lomas y los existentes en la zona de lago y la Zona III o del Lago, formada por la sedimentación de arenas y arcillas de origen volcánico, las cuales fueron transportadas por el aire y las corrientes hacia las aguas tranquilas de los lagos que se originaron en la cuenca y fueron depositadas en el fondo del lago, que ahora se sabe no es plano, sino que tiene pequeños cerros y promontorios que lo hacen una superficie irregular. Otro factor que influyó de manera importante fue la extracción de agua del subsuelo para consumo humano que desde hace años se ha llevado a cabo, lo que provocó asentamientos diferenciales e inclinaciones en los edificios (Figuras 8 y 9).

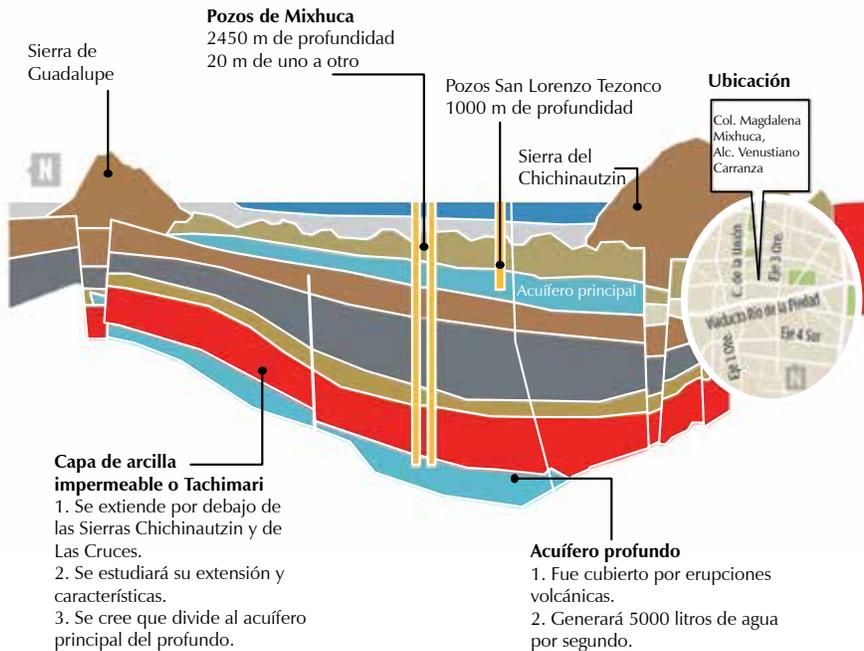
Sección geológica del Valle de México

Figura 9. Corte indicativo de las capas del subsuelo de la Ciudad de México y los pozos de extracción de agua para consumo humano.

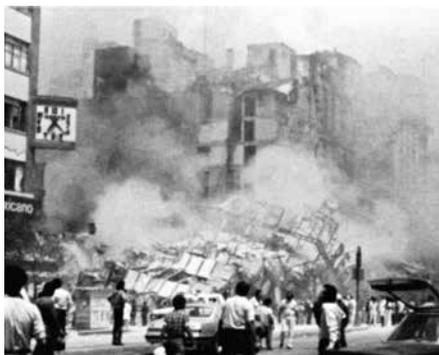
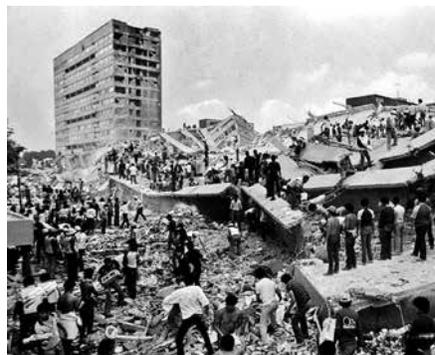
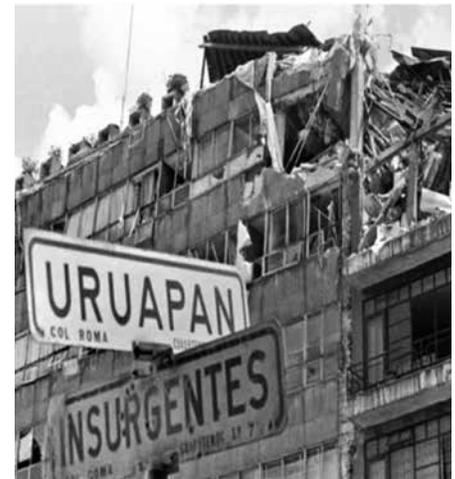
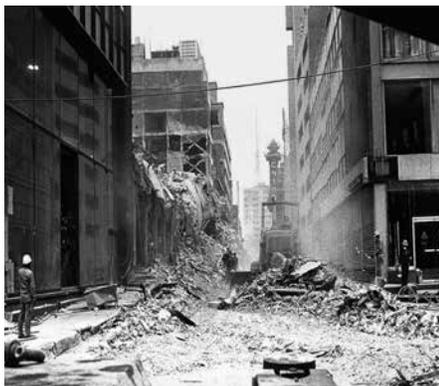
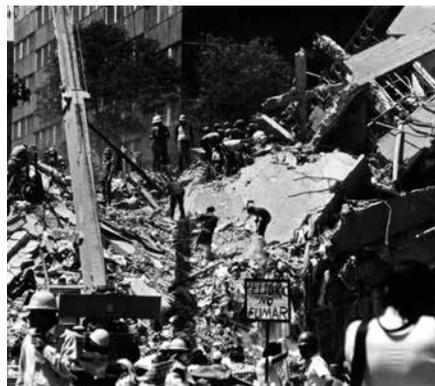
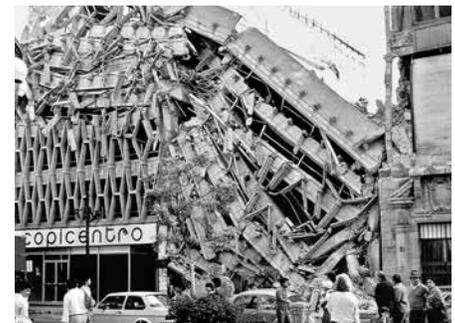
Figuras 10 a 13. Edificaciones que sufrieron colapso total durante los sismos de septiembre de 1985. Fuente: www.univision.com, www.mimorelia.com, http://vivirtlatelolco.blogspot.com

Figuras 14 a 17. Edificaciones que sufrieron colapso ¿parcial? durante los sismos de septiembre de 1985. Fuente: www.eleconomista.com.mx, candidmanmx.wordpress.com, http://jornadabc.mx.

fenómeno de resonancia que le imprimió esfuerzos sensiblemente mayores que la resistencia calculada de los edificios, haciendo que tuvieran daños graves y, en muchos casos, el colapso total (Figuras 10 a 19).

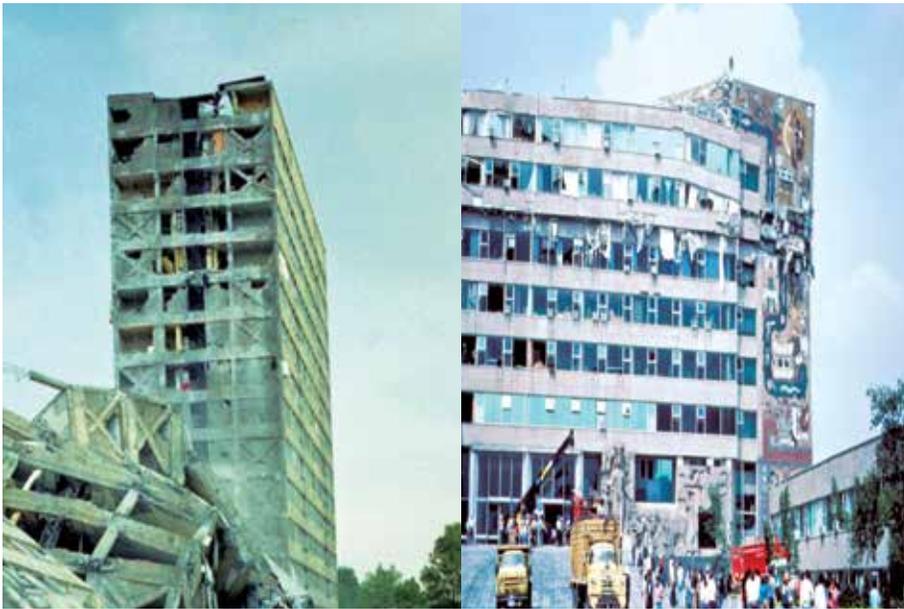
Figuras 18 y 19. Edificaciones que sufrieron colapso ¿parcial? durante los sismos de septiembre de 1985.
Fuente: <http://vivirtlatelolco.blogspot.com>.

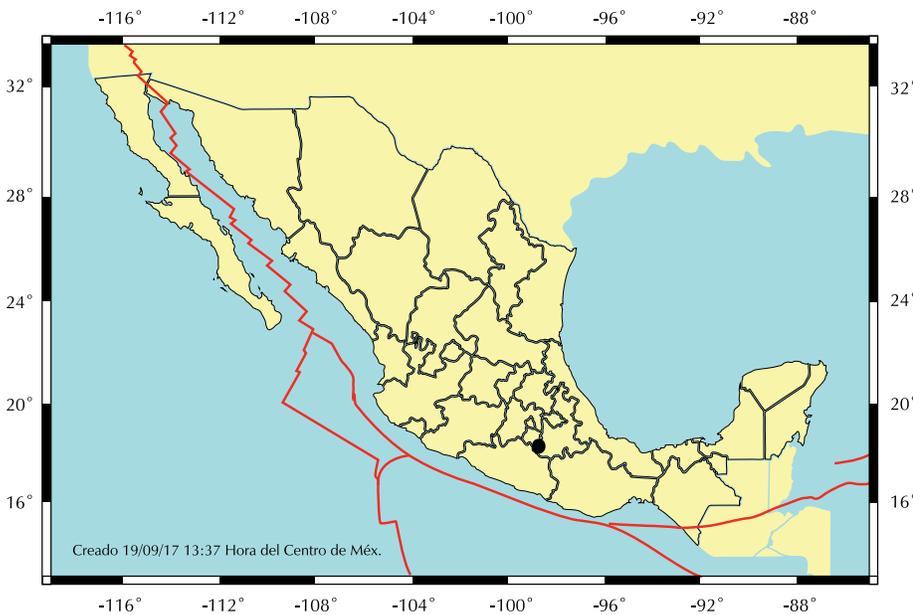
Figura 20. Epicentro del sismo del 19 de septiembre de 2017.

La ruptura del sismo del 19 de septiembre de 2017 ocurrió dentro de la placa oceánica de Cocos (sismo intraplaca), por debajo del continente, a una profundidad de 57 km (Figura 20). Si bien este tipo de sismo no es el más común en México, de ninguna manera es extraordinario.

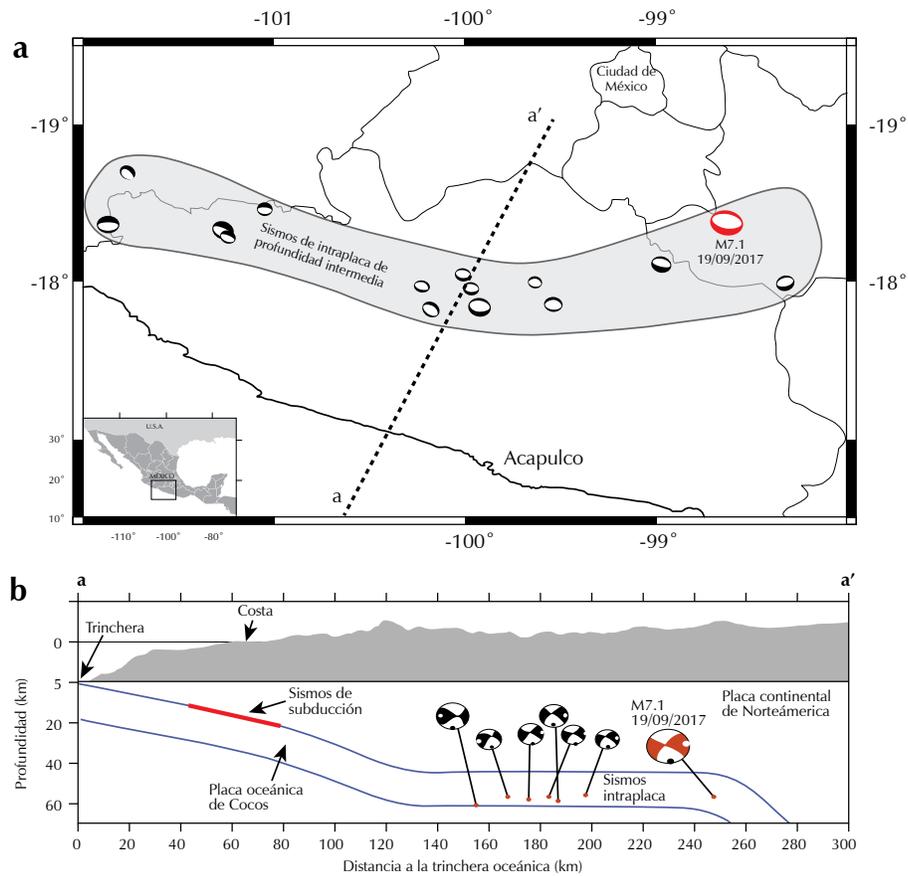
Figura 21. Localización del sismo de magnitud 7.1 del 19 de septiembre de 2017 (color rojo) y algunos otros del mismo tipo en la región. Las “pelotas de playa” ilustran la orientación de las fallas y la dirección en que deslizaron. Todas estas son fallas de tipo normal.

La Figura 21 muestra los epicentros y profundidades de algunos sismos similares, incluyendo el del martes 19 de septiembre de 2017. Estas rupturas se producen a profundidades mayores que los típicos sismos de

subducción como el de 1985, que tiene lugar bajo las costas del Pacífico mexicano sobre la interfaz de contacto entre las placas tectónicas de Cocos y de Norteamérica (línea roja, Figura 21).

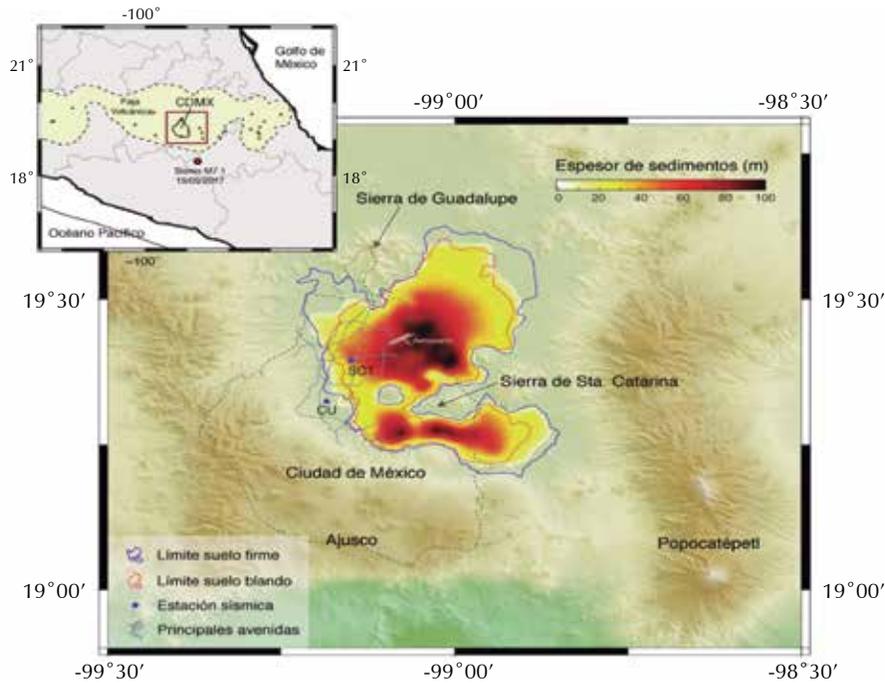
Figura 22. Cuenca sedimentaria donde se encuentra gran parte de la Ciudad de México. Nótese la localización del terremoto del 19 de septiembre de 2017 en el cuadro de la parte superior izquierda. Los puntos azules indican los sitios de dos estaciones sísmicas que registraron los terremotos de 1985 y 2017. La región entre los contornos azul y rojo representa la zona de transición entre el suelo firme y el suelo blando.

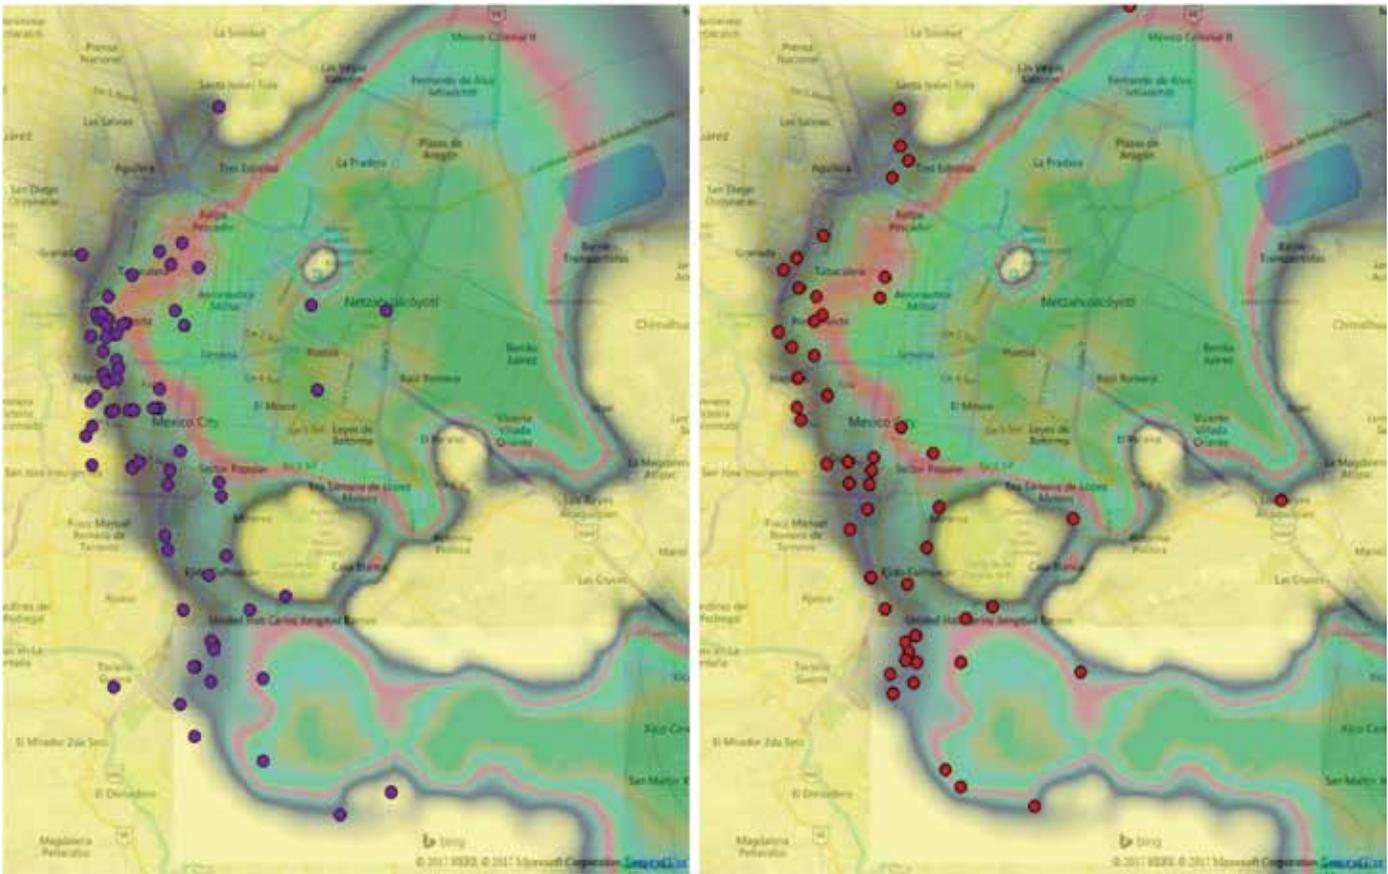
Figura 23. Mapas de colapsos reales (izquierda) y pérdidas estimadas severas (derecha), empleando el sistema R-Plus y una cartera de edificios representativa del sector asegurador. El mapa contiene de fondo la información del periodo natural del suelo (degradado de colores), que es una característica que determina el potencial de amplificación del suelo blando de la Ciudad de México. La zona en tonos grises representan los periodos de 0.5 a 1.0 segundos, también conocida como la zona de transición. Fuente: Cruz, Krishna y Ordaz, 2017.

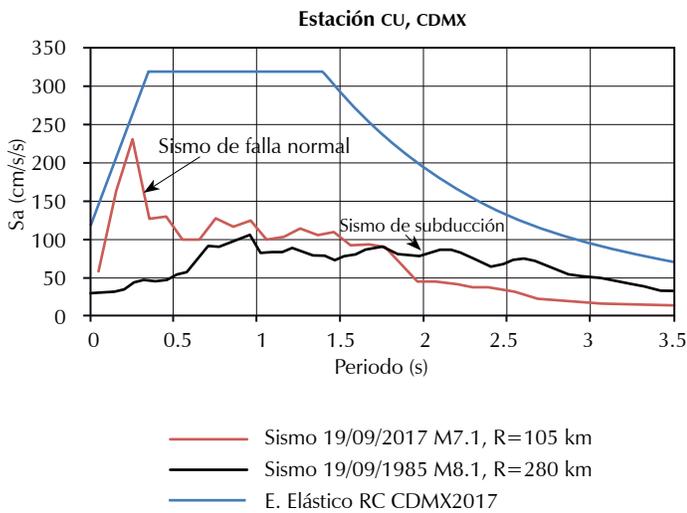
Figura 24. Comparación de la intensidad sísmica en terreno firme del sur de la Ciudad (Ciudad Universitaria) de los sismos del 19 de septiembre de 1985 (línea negra) y el 19 de septiembre de 2017 (línea roja) y espectro elástico del nuevo Reglamento de Construcciones de la Ciudad de México (Línea azul).

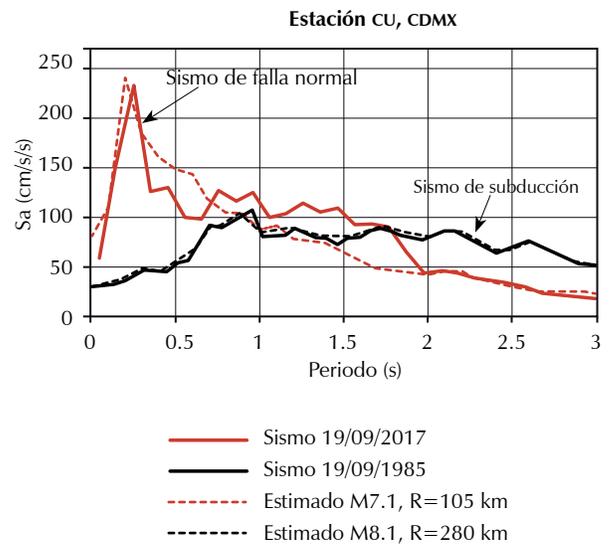
Figura 25. Comparación de la intensidad sísmica en terreno firme del sur de la Ciudad (Ciudad Universitaria) de los sismos del 19 de septiembre de 1985 (línea negra) y el 19 de septiembre de 2017 (línea roja) y las estimaciones con GMPES de Jaimes *et al.* (2006 y 2015) (Línea punteada).

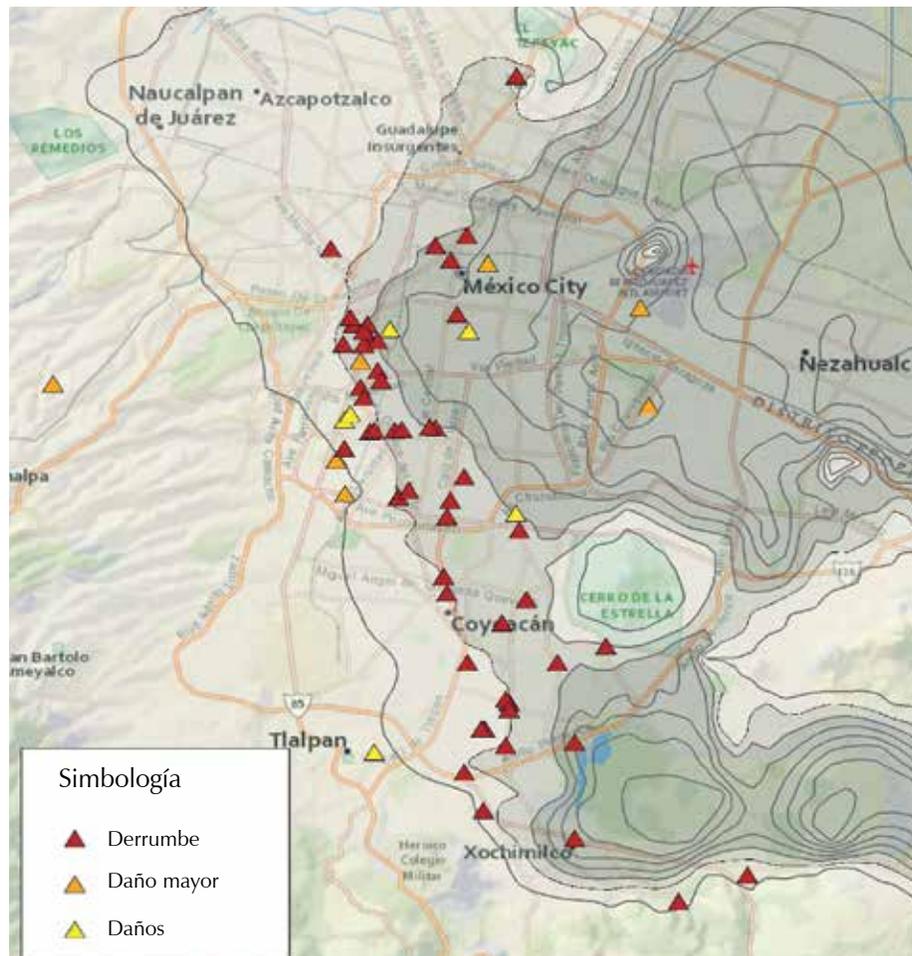
Figura 27. Localización de daños en la Ciudad de México. Fuente: (Google Maps, 2017).

De acuerdo con datos recabados por la población, las asociaciones gremiales y las autoridades, los daños y colapsos se presentaron en su mayoría en una franja Norte-Sur (N-S) hacia el oeste de la capital. La Figura 27 ilustra la distribución (Grupo de trabajo del Servicio Sismológico Nacional, UNAM, 2017).

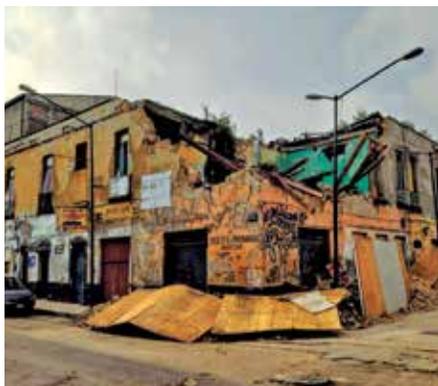
Figura 28. Colapso ¿parcial? Ubicación: Mina 16, esquina Plaza 2 de Abril, colonia Guerrero. Causa: Falta de resistencia y rigidez en elementos estructurales en el techo –diafragma–, haciendo uso de vigas de madera, que soportaban la cubierta, la edad del edificio y la falta de mantenimiento adecuado.

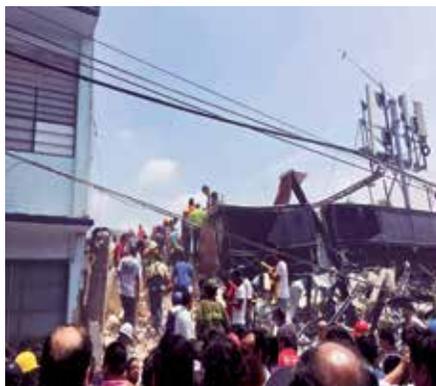
Figura 29. Colapso total. Ubicación: Bolívar 168, colonia Obrera, Ciudad de México. Causas: cambio de uso. La principal causa del colapso fue la utilización de un edificio con una finalidad distinta a aquella para la que fue proyectado y construido originalmente. Sobrepeso a la estructura debido a la maquinaria colocada que rebasó la capacidad de carga “viva” calculada originalmente.

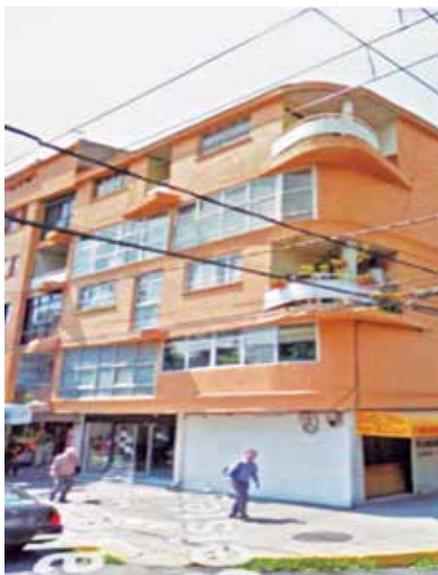
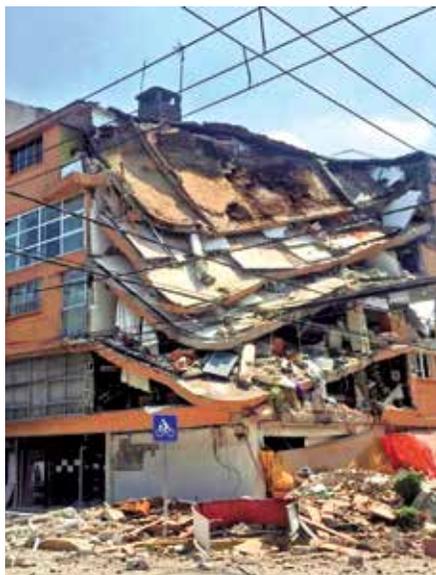
Figura 30. Colapso ¿Parcial? Ubicación: Concepción Béistegui esquina Yácatas, colonia Narvarte Poniente. Causas: edificio en esquina. Las causas por las que se dañó el edificio fueron su ubicación en la esquina, la falta de continuidad, dimensionamiento y resistencia de los elementos estructurales, y que estos fueron diferentes en los muros de colindancia (ciegos) e insuficientes para absorber el esfuerzo del sismo. Otra razón probable es la edad del edificio y un mantenimiento inadecuado.

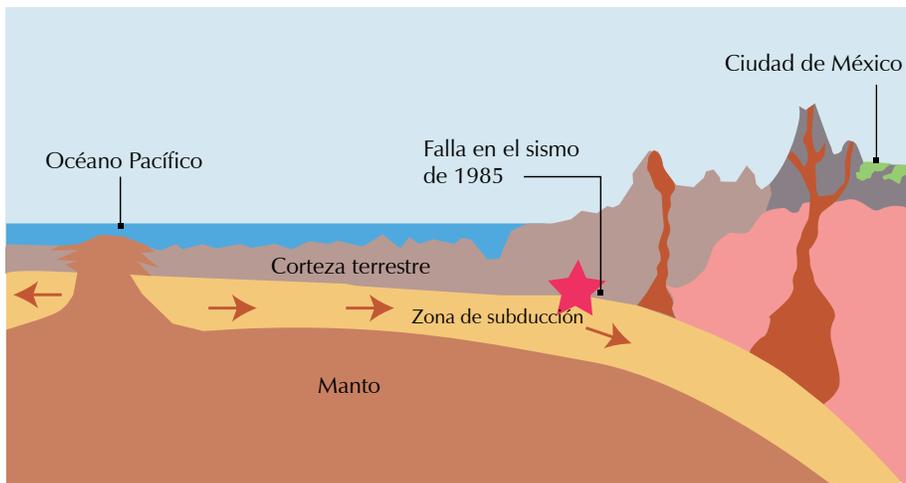
Figura 31. Esquema en que se puede apreciar el fenómeno de subducción que provoca el empuje de la Placa de Cocos a la placa de Norteamérica, que es probable que genere uno o varios sismos en la Brecha de Guerrero.

El fenómeno de subducción en la tierra se refiere al proceso por el que una placa litosférica oceánica se hunde bajo otra, ya sea oceánica o continental. En esta hipótesis se ha determinado el movimiento de las placas en esta zona, por estar en los límites de la placa Norteamericana y Placa de Cocos porque es:

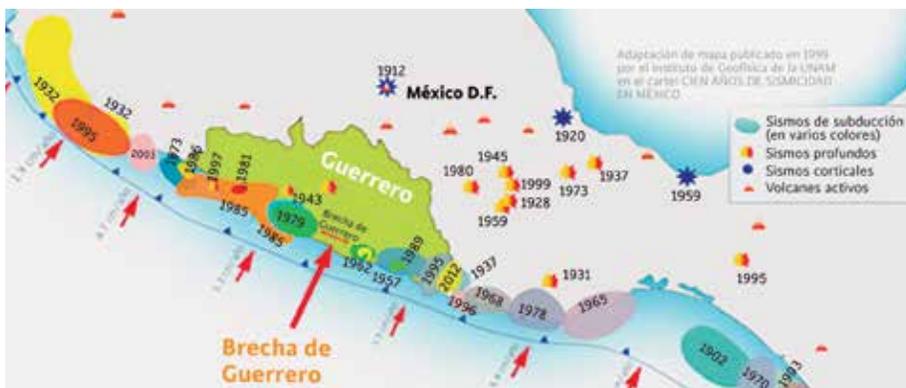
Figura 32. Ubicación de la Brecha Sísmica de Guerrero.

Bajo las costas del estado de Guerrero existe una brecha sísmica de 250 km de longitud en donde podría ocurrir un sismo de magnitud superior a 8 grados en la escala de Richter. Este segmento se encuentra a unos 300 km de la Ciudad de México. Es decir, aproximadamente a 150 km más cerca que la zona epicentral del terremoto de 1985.
