Malinalco: fundación monástica con hechizo. Reflexiones sobre patrimonio y riesgo sísmico

LEONARDO MERAZ QUINTANA

Departamento de Síntesis Creativa, CyAD, UAM Xochimilco
merazleonardo@aol.com

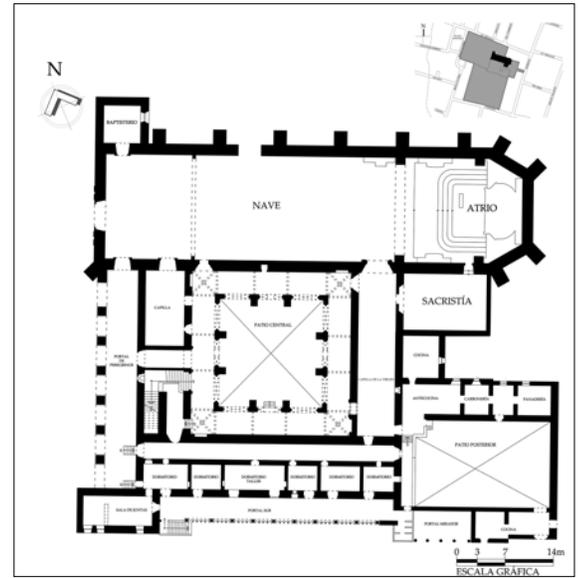
Figuras 4 y 5. Pintura mural en el techo de la escalera principal y planta arquitectónica del ex monasterio del Divino Salvador. Fotografías: Leonardo Meraz. Plano de elaboración propia basado en datos del INAH.

Desde el punto de vista arquitectónico, sigue la fórmula espacial de los monasterios de las órdenes mendicantes, es decir, abarcaba toda una manzana en la trama urbana, presentaba y presenta un atrio bardeado de gran tamaño,⁵ ubicado al frente del templo y monasterio que, a su vez, se ubican en el centro del terreno ocupado; el templo es de una sola nave de dimensiones monumentales y se sitúa a la derecha del claustro, entre otras características (Figuras 5 y 6). El ex monasterio de Malinalco, como tantos otros, perdió parte de su superficie al ser invadida la manzana que ocupaba para construir casas y comercios, esto ocurrió por lo menos desde el siglo XIX, pero pudo haber sucedido antes. Aún mantiene parte de lo que fue su huerta y, excepcionalmente, un gran

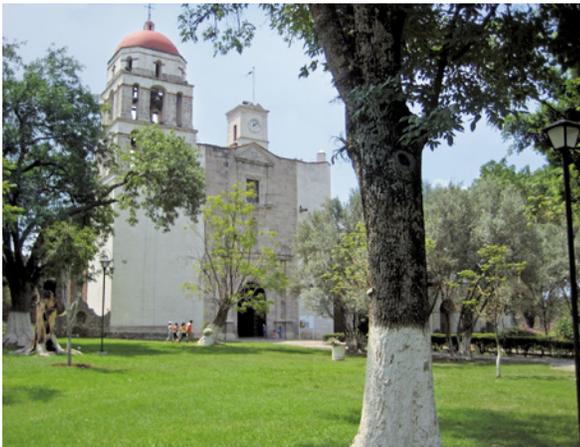
Figuras 6 y 7. Portada principal y atrio. Interior del templo, se observa una de las grietas peligrosas a lo largo de la bóveda. Fotografías: Leonardo Meraz.

Es pertinente señalar que no es claro en qué momento comenzó el abandono y descuido del monumento, pero se sabe que en el periodo de la revolución mexicana el conjunto fue utilizado, casi en su totalidad, exceptuando el templo, como cuartel zapatista. Lo anterior nos lleva a suponer que, para entonces, había transcurrido un periodo largo de descuido y deterioro. Existen fotos antiguas donde se puede apreciar que la barda atrial era más sencilla, como ya se mencionó; que el valioso Portal de peregrinos había sido alterado o tapado, en tanto que la totalidad de la valiosa pintura mural en el claustro, templo y demás dependencias, había sido cancelada con una capa de pintura de cal; además, al encalado del templo se le sobrepuso pintura mural de carácter neogótico de calidad inferior (Figura 7),⁶ que es la que hoy en día se puede apreciar.

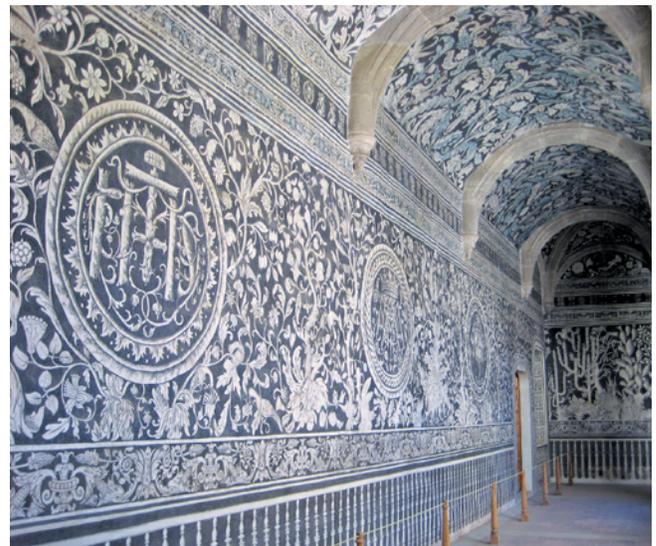
Figura 8 y 9. Los famosos murales del claustro bajo antes y después de su intervención en 2010. Fotografías: Leonardo Meraz.

cia de este monasterio. La posibilidad de que el retablo haya existido se puede relacionar con la presencia de la muy valiosa pintura mural del claustro bajo y alto, es decir, la calidad de dicha pintura puede vincularse con la posible injerencia, o por lo menos inspiración, de tan notable artista en esta región (Figuras 8 y 9).

La intervención sobre la pintura mural fue llevada a cabo muy meticulosamente, su gran valor así lo ameritaba. Los trabajos de liberación sobre la fachada del templo consistieron, principalmente, en quitar pintura

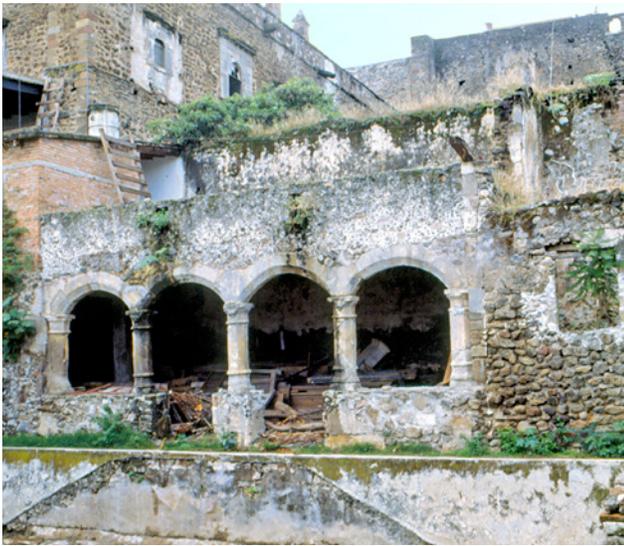
Figuras 10 y 11. La logia junto al gran aljibe antes y después de una intervención reciente. Fotografías: Leonardo Meraz.

depósito de agua o aljibe unido al oriente del claustro por una graciosa terraza o logia (Figuras 10 y 11). Este aljibe con su logia es también una característica única de este monasterio, aunque lo que queda de esto se encuentra en semi abandono y es poco conocido y apreciado, parece que en algún momento existió un proyecto para construir un jardín botánico.

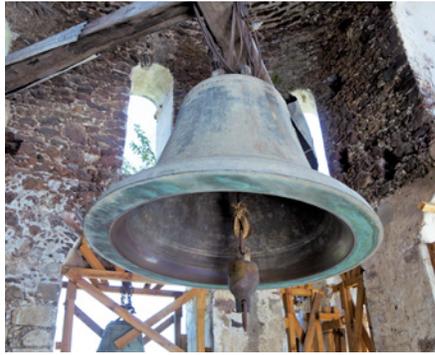
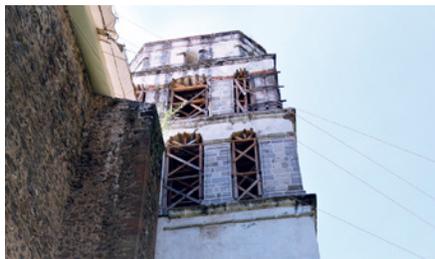
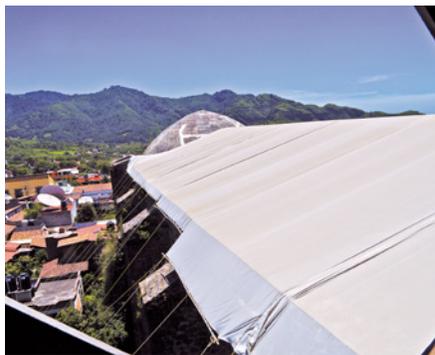
Figuras 12, 13 y 14. Apuntalamientos en el campanario y cubierta nueva sobre la nave del Templo. Fotografía: Eugenio Ablanedo.

Los trabajos hasta ahora realizados se han centrado en el claustro, donde todos los espacios han sido reestructurados y se han llevado a cabo nuevas restauraciones de pintura mural, recuperando nuevos elementos en lo que fue la sala de *profundis* y la escalera (como la valiosa águila que corona la bóveda de la escalera, Figura 4), entre otras muchas acciones preventivas, de apuntalamiento, reparación y protección. Sin explicación alguna los trabajos se han detenido, quizá debido al cambio de gestión del gobierno y/o la falta de recursos. Recientemente se publicó que se requieren 25 millones de pesos para terminar los trabajos (<https://cutt.ly/yDEzIzA>), cantidad que había sido establecida por el Patronato en enero de 2017. El reciente periodo de cierre de comercios y lugares públicos debido a la pandemia volvió más incierta la reanudación de los trabajos del conjunto mientras que, como el resto del país, la economía del pueblo y la región, que depende en gran medida del turismo, ha sido fuertemente afectada.

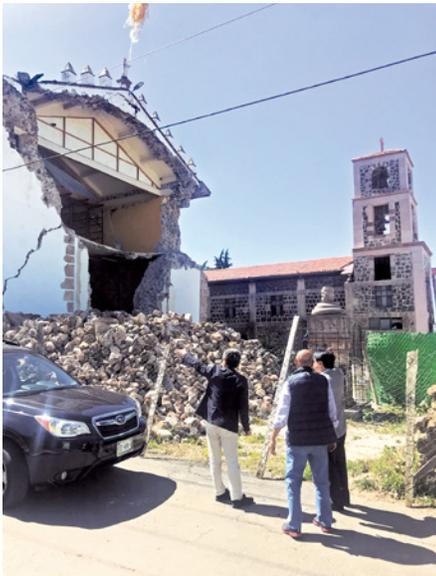
Figuras 15, 16 y 17. Tres momentos de la visita técnica con profesionistas japoneses: a la izquierda, observando la fachada de la parroquia del siglo XVII colapsada en Ocuilán; al centro, en el campanario del monasterio del Divino Salvador; y a la derecha, subiendo al techo del templo en el mismo monasterio. Fotografías: Leonardo Meraz, Eugenio Ablanado y Lucía Ibarra.

había hecho hasta esa fecha. Fue entonces, al estar en lo alto de los muros de la nave del templo, que nos percatamos del tremendo trabajo de mampostería en los muros de dos metros de ancho, a 20 metros de altura, contruidos en el siglo XVI que, a pesar de lo ocurrido, resaltaban por su solidez y su buena factura (Figuras 15, 16 y 17). A pesar de lo grave de los deterioros, y los muchos trabajos de prevención (por ejemplo la enorme estructura añadida al techo de la nave, Figuras 14 y 19), de reestructuración y otros, la contundencia del volumen original hace parecer los daños del sismo como pequeños. Quizá, también influye que en su casi totalidad el monumento aún presenta sus características constructivas originales, basadas en la cal apagada como cementante y una gran calidad de mamposteo, que han ayudado al conjunto a resistir. A diferencia de la fachada destruida de la Parroquia de Ocuilán, donde un techo nuevo de concreto empujó los gruesos muros durante el sismo del 2017, hasta colapsarlos (Figura 15). Sin duda la visita fue de gran valor y aprendizaje.

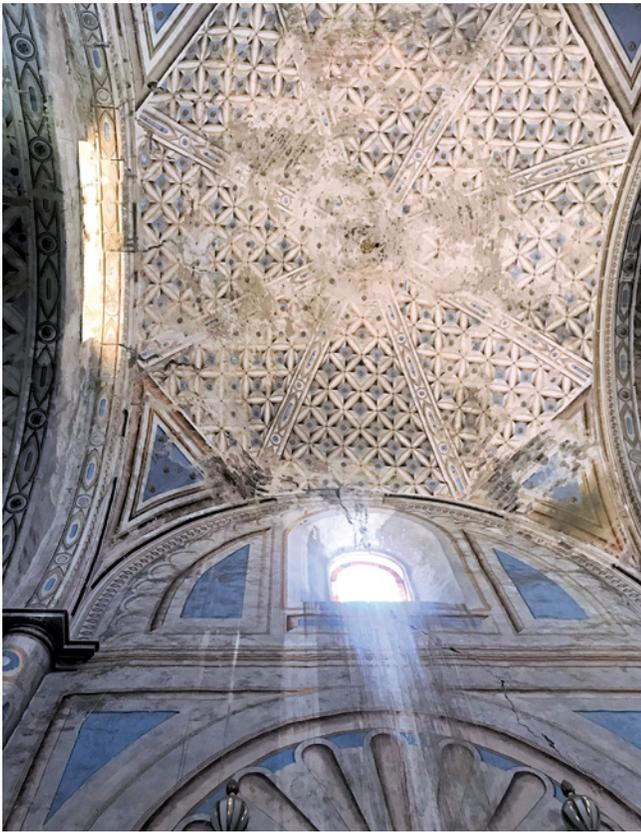
Figuras 18, 19 y 20. Grieta en el crucero que se inicia en la cúpula y se continúa sobre el muro. Trabajos de protección del Templo al que se le construyó una techumbre sobre la bóveda para protección de la lluvia. Algunos elementos de cantera que han sido sustituidos en las reparaciones del claustro alto. Fotografías: Leonardo Meraz, Eugenio Ablanado y Lucía Ibarra.

En términos generales, los daños mayores provocados por el sismo de 2017 en el ex monasterio consisten en grandes grietas, de alguna forma estructurales, en casi todos los recintos del inmueble, en los que no se presentó colapso parcial ni total, pero que comprometen la seguridad de los espacios, pues se presentaron desprendimientos en la nave del templo y otras dependencias. Es decir, el peligro de colapso sucederá si no se arreglan, y estos daños incluyen la masiva torre que ha sido robustamente apuntalada (Figuras 12 a 15). Dado que la norma espacial consiste en anchos muros de mampostería de piedra y bóvedas de lo mismo, se presentaron ensanchamientos de las grietas existentes en bóvedas y muros y se produjeron nuevas. Un daño mayor lo encontramos en el “Arco triunfal” que divide el presbiterio de la nave, donde una de sus altas columnas está cercenada, lo mismo que en las grietas amplias que inician en la cúpula, en el crucero, y se siguen por los muros (Figura 18).
